# 8,9月の主なヒヤリハット・破損

## 8,9月のヒヤリハット・破損の報告数件のうち5件を報告

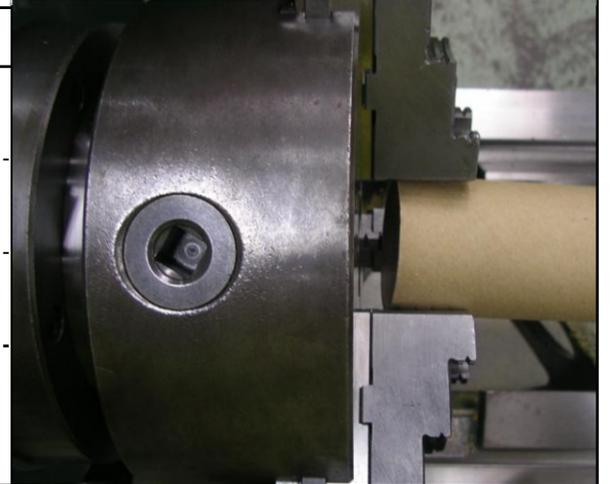
1	使用機械・工具	ボール盤No.1	破 損	なし	危険度/発生頻度	中/少
	発生状況	ボール盤 No.1 でLアングル 15×15×120[mm]を木材と一緒に 7.5kg バイスに固定し、φ3,2 ドリルで穴あけ加工をしていたところ、バイスを固定していなかったため加工中にバイスが傾いた。				
	原因	<ul style="list-style-type: none"> <li>● バイスを固定していなかったため</li> <li>● バイスとテーブルの位置を確認していなかったため</li> </ul>				
	再発予防	<ul style="list-style-type: none"> <li>● バイスを固定する</li> <li>● バイスとテーブルの位置を確認した上で加工を行う</li> </ul>				
	一言	テーブル上で、バイスを移動させる時、テーブルの大きさを考慮して移動させて下さい。また、必要に応じてテーブルの位置を移動させて下さい。				
2	使用機械・工具	旋盤No.1	破 損	なし	危険度/発生頻度	中/中
	発生状況	旋盤 No.1 の端面削りバイト 270[ $\text{min}^{-1}$ ]でポリカーボネイト筒φ25 を切込み量0.2[mm]切削していた所、部材がチャックから外れた。				
	原因	<ul style="list-style-type: none"> <li>● チャックの締りが不十分であったため</li> <li>● 送り速度が速かったため</li> </ul>				
	再発予防	<ul style="list-style-type: none"> <li>● 加工を始める前にチャッキングのチェックをする</li> <li>●</li> </ul>				
一言	加工を始めるまでの早部材を固定する一連の作業は途中で中断せず一気にやるようにすれば、固定が中途半端なまま加工をしてしまう危険がなくなります					
3	使用機械・工具	旋盤No.1	破 損	なし	危険度/発生頻度	大/少
	発生状況	旋盤No.1 で鋼材φ15 を 1080[ $\text{min}^{-1}$ ]で回転中、主軸台の上に載せていたウエスが回転中の主軸に絡まった。

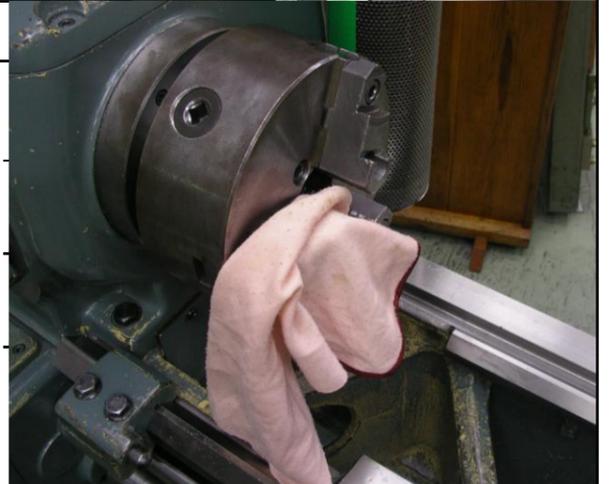
原因	<ul style="list-style-type: none"> <li>● 物を乗せることが禁止されている場所にウエスを乗せていたため</li> <li>● 加工を行う前に身の回りの確認を怠ったため</li> </ul>				
	再発予防	<ul style="list-style-type: none"> <li>● 加工を始める前に身の回りの確認をする</li> <li>● 禁止事項を予め確認しておく</li> </ul>				
一言	旋盤だけでなくすべての工作機械に言えることですが、ウエスや工具を機械に巻き込まれるような位置に置かないよう加工を始める前によく確認するようにして下さい。					
4	使用機械・工具	ボール盤No.2	破 損	ドリルφ3.5	危険度/発生頻度	小/中
	発生状況	ボール盤No.2 でアルミ Lアングル t1.5×15×840 の加工を行なっているさい、材料の向きを変えるときにバイスにぶつかりドリルφ3.5 が折れた。				
	原因	● ドリルとバイスの位置が近すぎた状態で加工していたため				
	再発予防	● ドリルとバイスの間に隙間を開けた状態でテーブルを動かす				
一言	テーブルを動かすときはドリルと部材やバイスの位置を確認してから行うようにして下さい					
5	使用機械・工具	往復鋸盤	破 損	往復鋸盤の刃	危険度/発生頻度	小/少
	発生状況	往復鋸盤で SKD 材を切断しようとした所部材が硬すぎたため部材と接触した刃が全て欠けた。				
	原因	● 部材の材質を確認せずに加工を行った				
	再発予防	● 部材にあった刃を使用する				
一言	見た目では判断はできないので予めどんな部材なのか確認しておいて下さい
