3月の主なヒヤリハット・破損

3月のヒヤリハット・破損の報告数件のうち 5件を報告

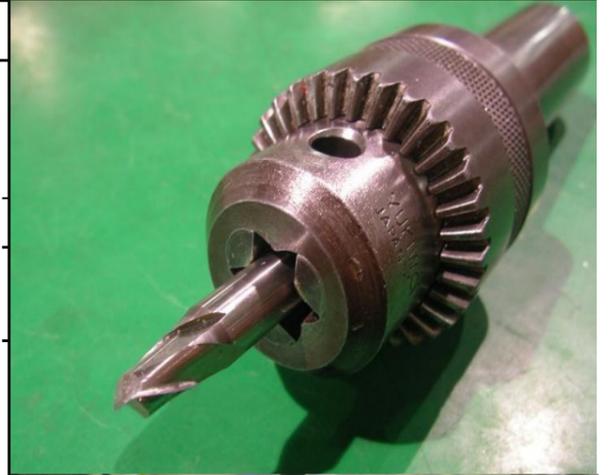
1	使用機械・工具	フライス盤 No.1	破 損	なし	危険度/発生頻度	小/中
	発生状況	フライス盤No.1 で 44×34[mm]のポリカーボネートの溝加工を行おうとした際に、φ8 エンドミルをドリルチャックで固定して 900~1100min ⁻¹ で回して加工した。				
	原因	<ul style="list-style-type: none"> ● 工具取り扱いについての知識が不完全であった 				
	再発予防	<ul style="list-style-type: none"> ● ライセンス講習会で配布された資料を見直す ● 曖昧な点があれば技師の方やスタッフに聞く 				
	一言	エンドミルをドリルチャックで固定した場合、エンドミル本体に傷が付いてしまいコレットに装着した場合の食いつきが悪くなってしまうのでコレットを介してミーリングチャックを使用する。				
2	使用機械・工具	旋盤 No.2	破 損	なし	危険度/発生頻度	大/中
	発生状況	旋盤No.2 で鋼材中実丸棒φ35 の加工で、切り込み量が1度に4mmであった。また鋼材に対してアルミ用の外形用チップのバイトを使用しており、さらに径の2倍以上の長さの材料を心押しせずに切削した。				
	原因	<ul style="list-style-type: none"> ● 金属加工についての知識が不足していた 				
	再発予防	<ul style="list-style-type: none"> ● 知識や経験が浅い場合は事前に手順をしっかりと確認しておく ● 部材に合ったチップを使用する ● 径の2倍以上の長さの部材を加工するときは心押台を使う 				
	一言	自動送りをかける間に手送りで刃先を材料の近くに移動させると目視で切り込み量が確認できるので間違いに気がつきやすい。				
3	使用機械・工具	旋盤 No.2	破 損	外径バイトのチップ	危険度/発生頻度	中/中
	発生状況	旋盤No.2 を使用した中実丸棒の加工で、回転数を変更する時ギアを変更するためにチャックを手回しした際、刃物台とチャックの位置が近すぎたため、チャックの爪と刃物が当たり刃が欠けた。

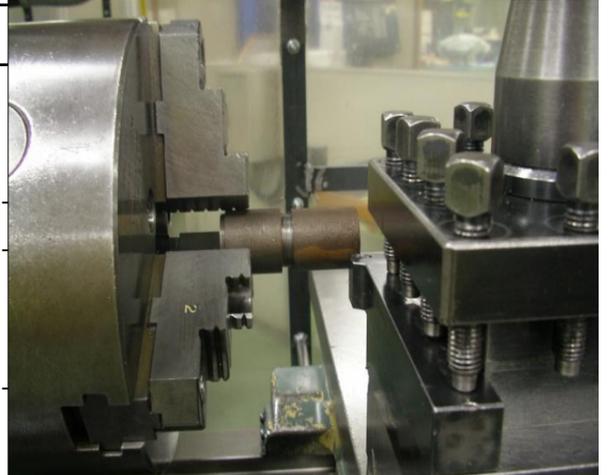
原因	<ul style="list-style-type: none"> ● 外形削りが終わった後で左手前に刃物台を移動したため 				
	再発予防	<ul style="list-style-type: none"> ● 加工を止めるときには部材と刃物台を必ず十分に離しておく 				
	一言	刃物台の位置など、状況を常に把握するようにして作業する。				
4	使用機械・工具	フライス盤 No.4	破 損	バイスの口金と材料側面	危険度/発生頻度	大/中
	発生状況	フライス盤No.4 で鋼材 25×25[mm]角パイプをバイスで固定し回転数を380min ⁻¹ 、切り込み量2mmの手動で加工するときバイス本体と材料がネジ止めの締め付けが弱くエンドミルの回転で引っ張りこまれて左へ移動した。				
	原因	<ul style="list-style-type: none"> ● バイスのネジ止めなどの確認不足 				
	再発予防	<ul style="list-style-type: none"> ● 作業を行う前に安全確認を確実にを行う 				
	一言	材料、刃物などの固定は動かない、または振動しない取り付けを確実にを行い、その上で視差確認するなど自分なりの安全策を行う。				
5	使用機械・工具	万能フライス No.8	破 損	エンドミルφ21	危険度/発生頻度	中/大
	発生状況	万能フライスNo.8 で鋼の角材を加工するとき、回転数 255min ⁻¹ 、送り速度 30mm/min で3mm ずつ切り込んでいたところ、目盛りを見間違えて(1周分の誤差に気がつかず) 8mm 送ってしまいエンドミルの刃が欠けた。				
	原因	<ul style="list-style-type: none"> ● 切り込み量の把握ができていなかった 				
	再発予防	<ul style="list-style-type: none"> ● 作業中は刃物の位置に注意する 				
	一言	切削する前に切り込み量を目盛りで確認するだけでなく部材のほうも見て確認する。
